Mathias Gläser

## Mehr Schein als Stein

Kreuzrippengewölbe aus Holz, Kalk und Stuck

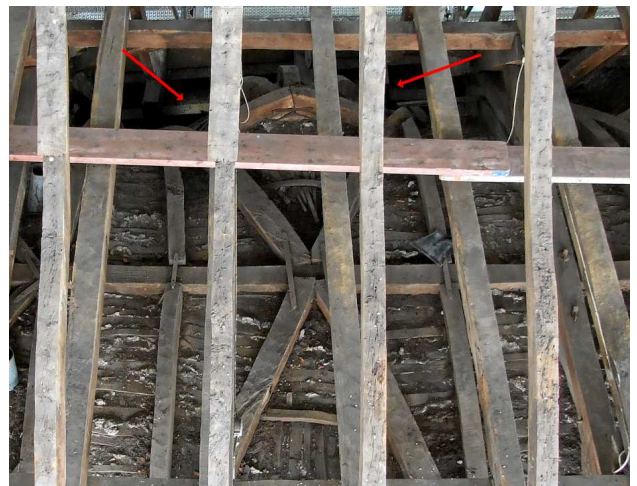
Abb. 3  
Draufsicht der Gewölbekonstruktion, rot markiert: gut zu erkennen die Busung (Bauchung) der Gewölbekappen

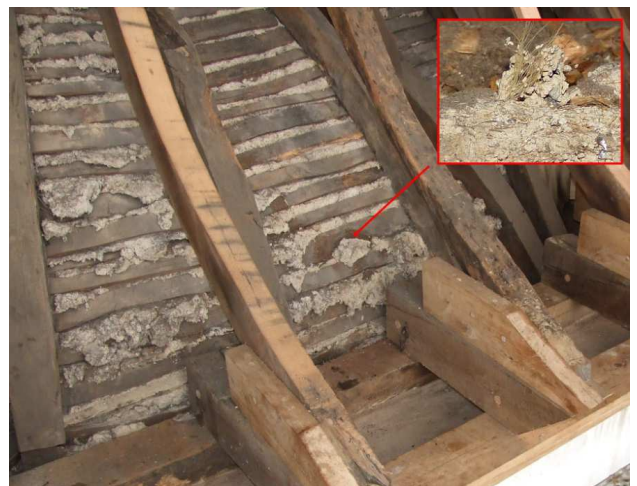
Abb. 4  
Ripphölzer mit Stakung und Putz, rot Tierhaare im Putz

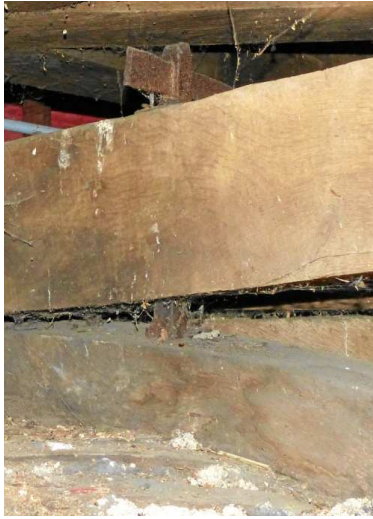
**Abb. 5**  
Aufhängung Ge-  
wölberippe über  
Dem Chor

Im Bereich des Chors sind die Hölzer der Gewölberippen noch zusätzlich an der darüberliegenden Binderkonstruktion der Turmhaube mittels schmiedeeiserner Bolzen und Keilschlösser aufgehängt (Abb. 5). Von der Unterseite sind die Rippenhölzer mit Stuckprofilen versehen. Bearbeitungsspuren an den Stuckprofilen zeigen, dass diese zum Teil vorgezogen und zum Teil versetzt wurden.

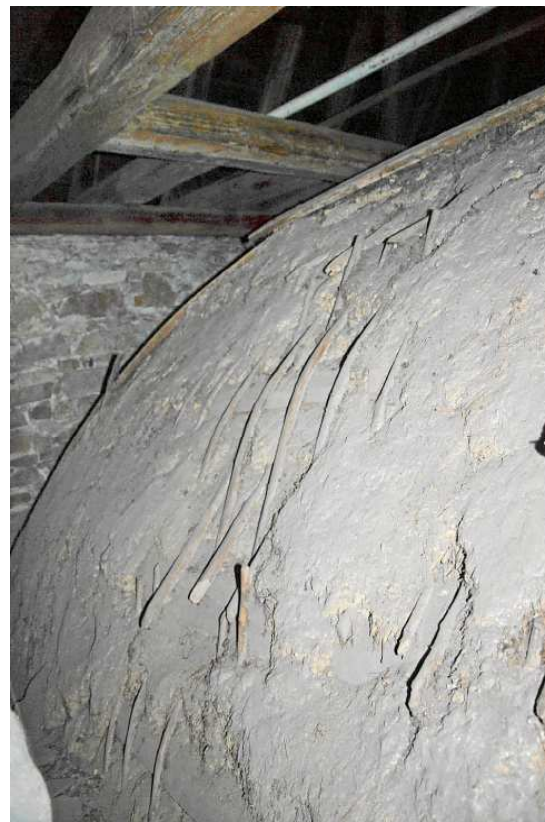
**Abb.6**  
Gewölbeunter-  
sicht Chor Kirche  
St. Katharina in  
Nievern

**Abb.7**  
Die Gewölbese-  
igel mit Stakung,  
Strohlehm und  
Kalkputz

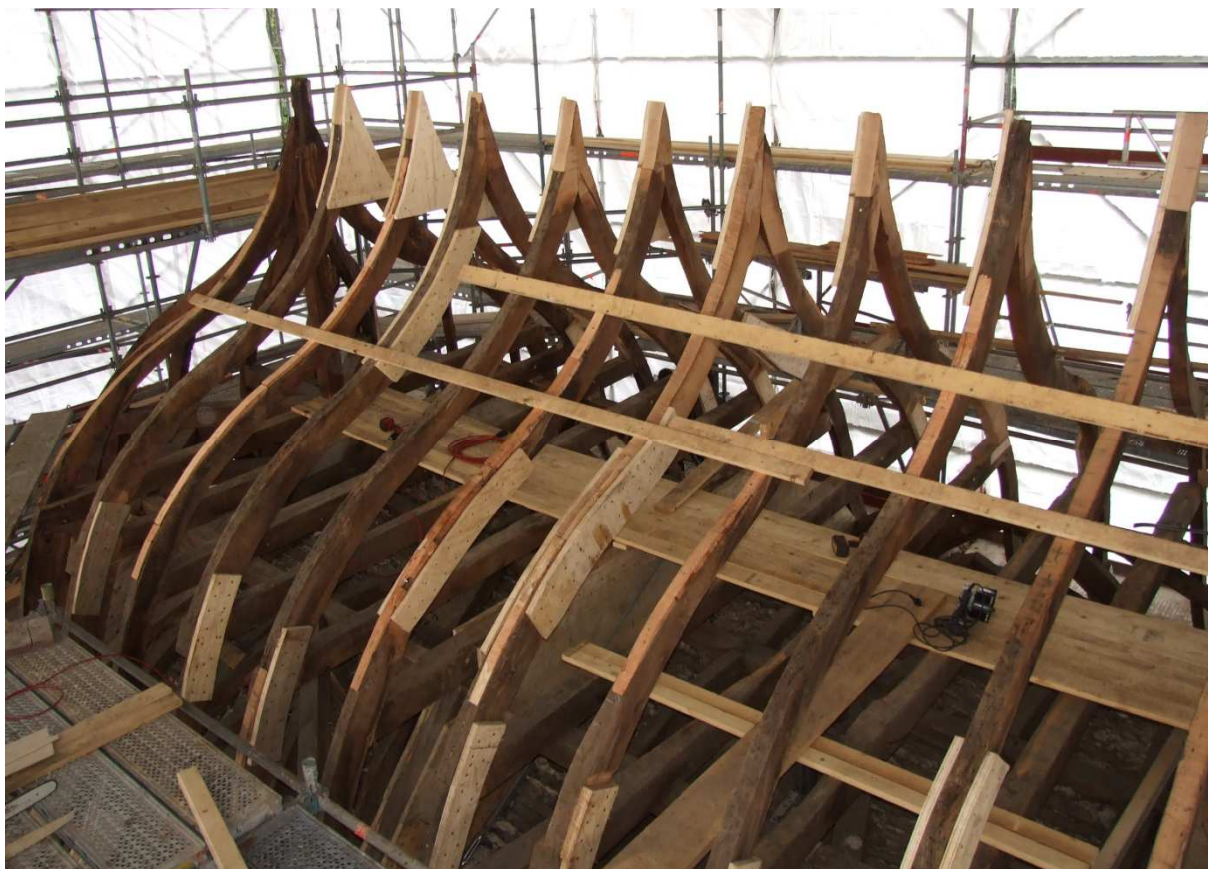
**Abb. 8**  
Additiv restauriertes Dachtragwerk unter maximalem Erhalt der Originalsubstanz

Bei der Dachkonstruktion handelt es sich um eine besonders formschöne Ausführung eines geschweiften Kehlbalkendachs mit doppeltem, liegenden Stuhl. Um die Form der Turmhaube aufzunehmen und eine maximale Gewölbehöhe zu erreichen, ist zwischen Dachtragwerk und Gewölbe nur sehr wenig Platz gelassen worden. Diesem Umstand ist es auch zu verdanken, dass bei der Herstellung der Stuhlbinder (Sprengwerke) auf einen Untergurt (Zugverbindung) verzichtet wurde. Die anfallenden Horizontalkräfte mussten komplett vom aufgehenden Mauerwerk aufgenommen werden. Es war nur eine Frage der Zeit (immerhin über 300 Jahre) bis es zu einer Überbeanspruchung der Konstruktion kommen musste. Die Dachkonstruktion der Herzenbergkapelle wurde im Jahr 2013 grundsaniert und mit einer neuen Dacheindeckung versehen. Um soviel wie möglich von der vorhandenen Originalsubstanz zu erhalten, wurde ein additives Verfahren für die Restaurierung gewählt. In der Regel sind nicht tragfähige Bauteile verstärkt worden und nur im Einzelfall wurden Hölzer ausgetauscht. Das Restaurierungsergebnis ist zwar optisch nicht so ansprechend, es wurde aber unter dem Aspekt des maximalen Erhalts der Originalsubstanz gearbeitet.
