Mathias Gläser

## Mehr Schein als Stein

Kreuzrippengewölbe aus Holz, Kalk und Stuck

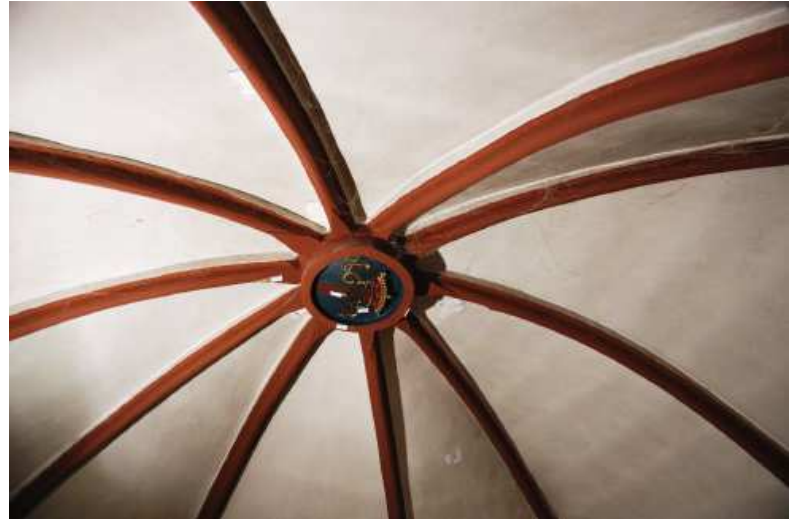
Im Bereich des Chors sind die Hölzer der Gewölberippen noch zusätzlich an der darüberliegenden Binderkonstruktion der Turmhaube mittels schmiedeeiserner Bolzen und Keilschlösser aufgehängt (Abb. 5). Von der Unterseite sind die Rippenhölzer mit Stuckprofilen versehen. Bearbeitungsspuren an den Stuckprofilen zeigen, dass diese zum Teil vorgezogen und zum Teil versetzt wurden.
